Kleiner Mustiner See; Mustin; Am Jugendheim **- unbelastete Badestelle -**

Badegewässerprofil 2010

Badegewässerprofil 10.12.2010

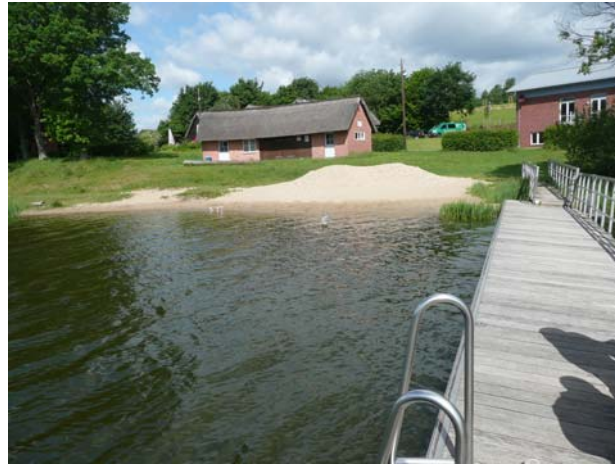
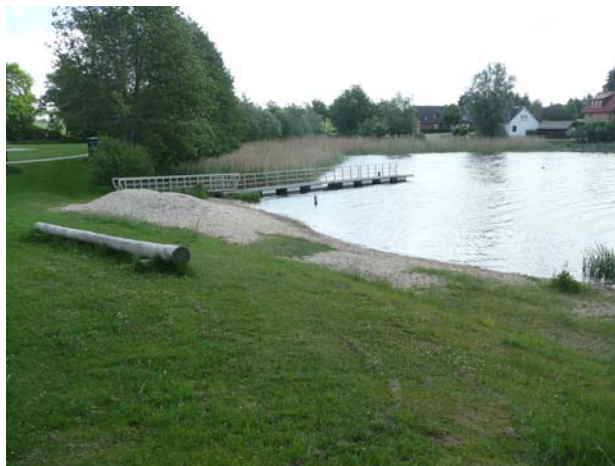
Die Badestelle (Nr. 30) am Kleinen Mustiner See befindet sich am Nordufer in der Gemeinde Mustin. Die nahegelegene B 208 ermöglicht eine gute Erreichbarkeit. Die Uferlänge der Badestelle beträgt ca. 25 m. Die Gewässersohle ist sandig. Der schmale aufgeschüttete Sandstrand am Ufer geht in eine Liegewiese über. Dieser Bereich grenzt auf der rechten Seite an einen Schilfgürtel und auf der linken Seite an eine Steganlage. Links der

Steganlage befindet sich ebenfalls ein Schilfgürtel. Der Zugang in den See erfolgt direkt von der Liegewiese über den schmalen Sandstrand oder von der Steganlage über eine Einstiegsleiter. Auf der Liegewiese sind Liegeplätze mit und ohne Schatten vorhanden. Die erforderliche Infrastruktur ist vorhanden. Auf dem Badestellengelände befinden sich ein Gaststättenbetrieb sowie Toiletten- und Duschanlagen. Gebührenfreie Parkplätze stehen auf dem Gelände zur Verfügung. An der Badestelle ist keine Badeaufsicht vorhanden.
